# 蓬江区棠下镇“4·10”高处坠落一般伤亡 事故调查的情况

一、事故发生时间：2021年4月10日21时17分

二、事故发生地点：江门市蓬江区棠下镇三堡村丰泰工业  
区广州雷福仓储服务有限公司仓库

四、事故类别：高处坠落

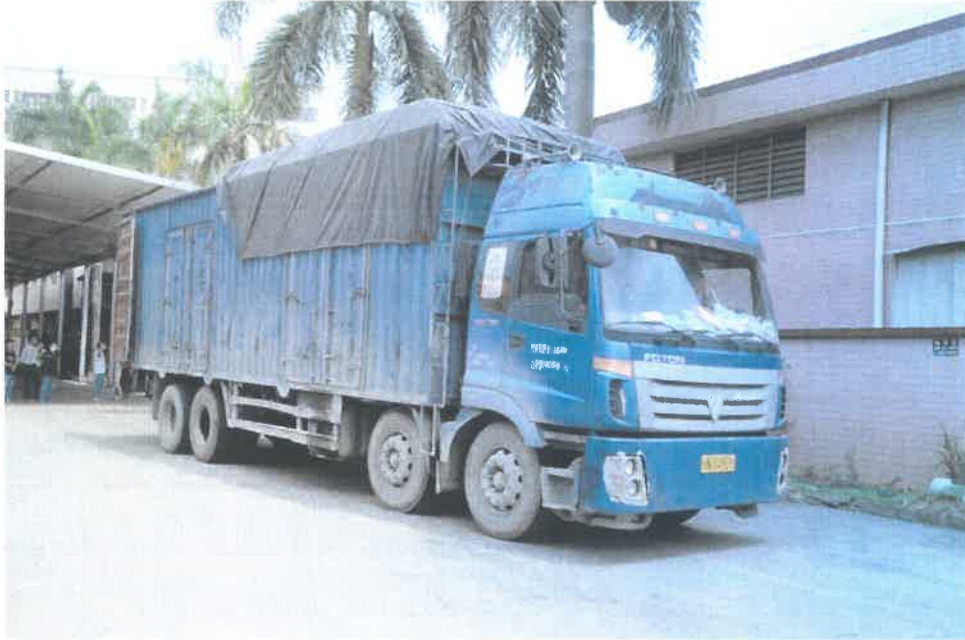
5. 粤N·04968货车信息及货物装载情况：品牌型号为欧曼牌BJ5249VLCJJ，车辆识别代号\*\*\*；发动机号码为\*\*\*，产权人为冯某某，车辆类型为重型仓棚式货车（详见图一），仓棚厢体尺寸（注册登记机动车辆信息）为长12.00米，宽2.495米，

图一 涉事货车（重型仓棚式货车）

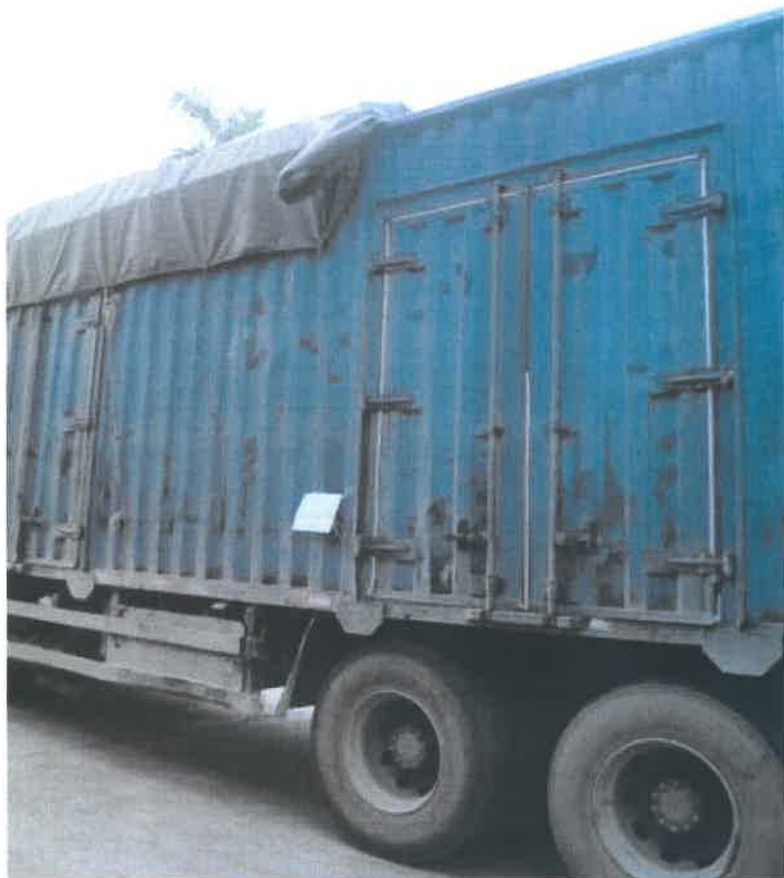
高 3.98 米，仓棚式厢体顶端采用活动篷布遮盖。该货车事发前先在某益公司车间装上一部分货物（约仓棚式厢体的 1/3 容量）后，再到离某益公司车间 3 公里左右的雷福公司仓库提取货单上剩余的货物，期间仓棚式厢体顶端遮盖篷布部分未作有效固定（详见图一、二）。

图二 涉事货车仓棚式厢体顶端遮盖篷布部分未作有效固定

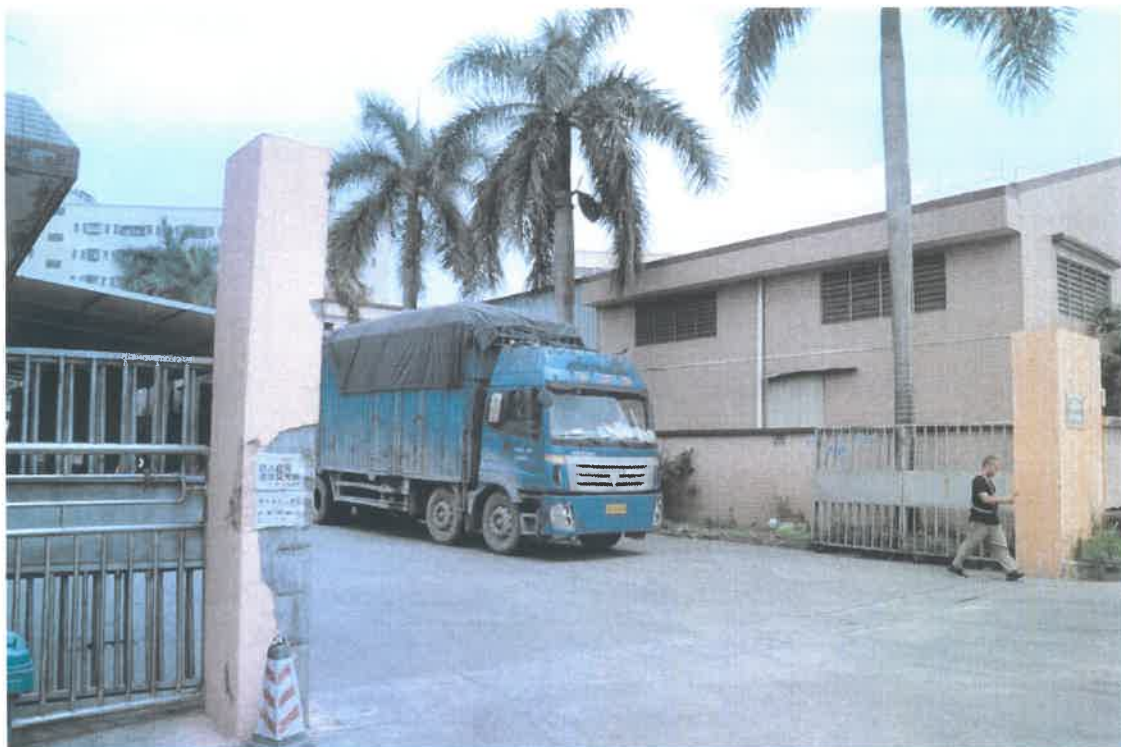
图三 货车（车牌号：粤 N04968）停放位置

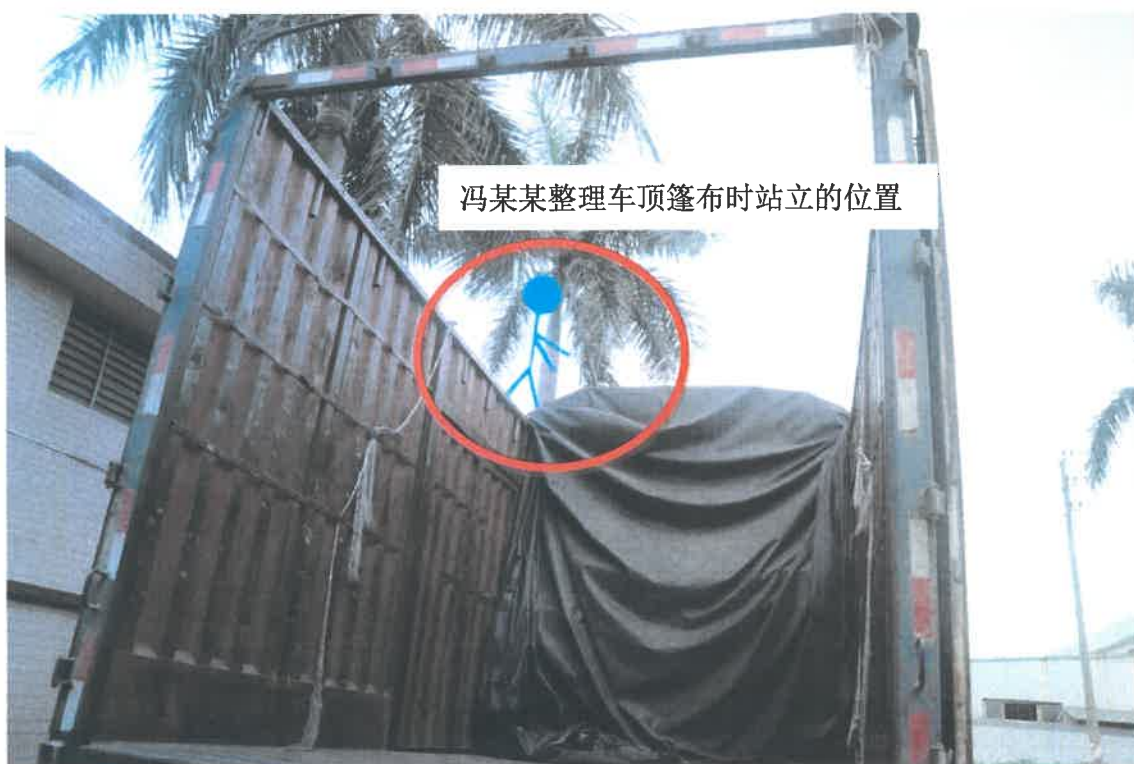
冯某某整理车顶篷布时站立的位置

图四 货车篷布情况

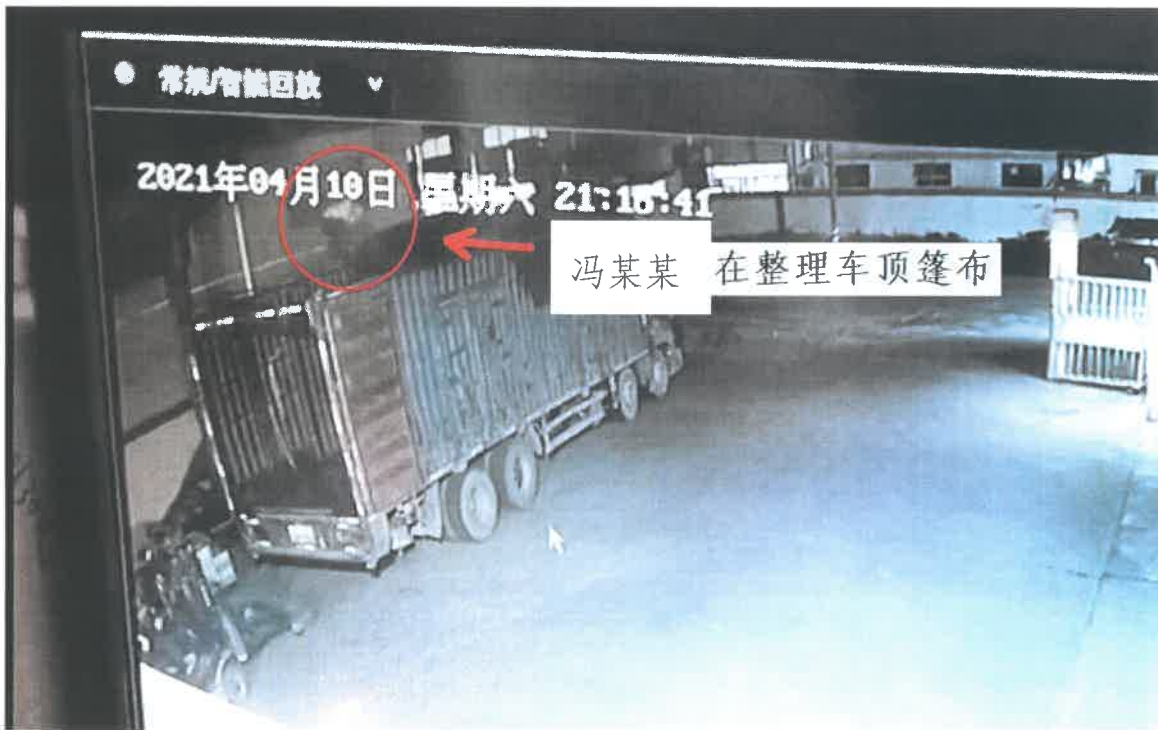
图五 冯某某整理车顶篷布坠地前的监控视频截图

一是冯某某安全意识淡薄，对高处作业危害预知不足，在没有安全辅助措施及安全情况不明的情况下冒险爬上厢体顶端翻弄遮盖篷布作业。二是冯某某在翻弄遮盖篷布时，手上用力太急而脚下重心注扎不稳，失衡侧滑摔跌。
