蓬江环市江门高力金属制品有限公司 “4·11”一般机械伤害事故调查报告

蓬江区政府事故调查组

2023年6月9日

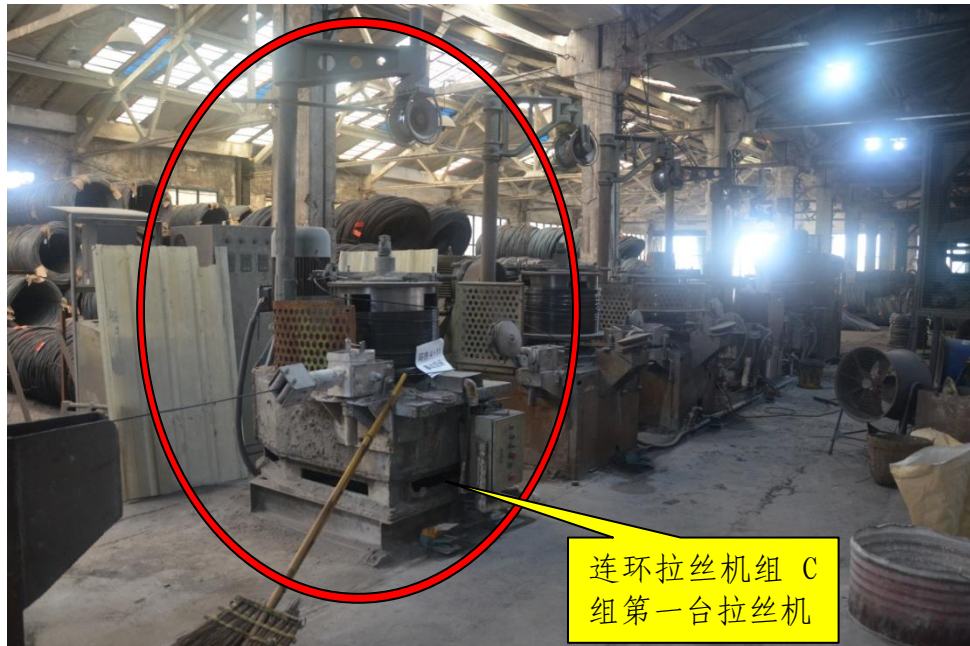
1. 事故发生在江门高力金属制品有限公司的拉丝 B 车间连环拉丝机组 C 组的第一台拉丝机，拉丝机上的铁线有人为剪断的痕迹（见图 1、2）。

图 1 事故发生现场机组

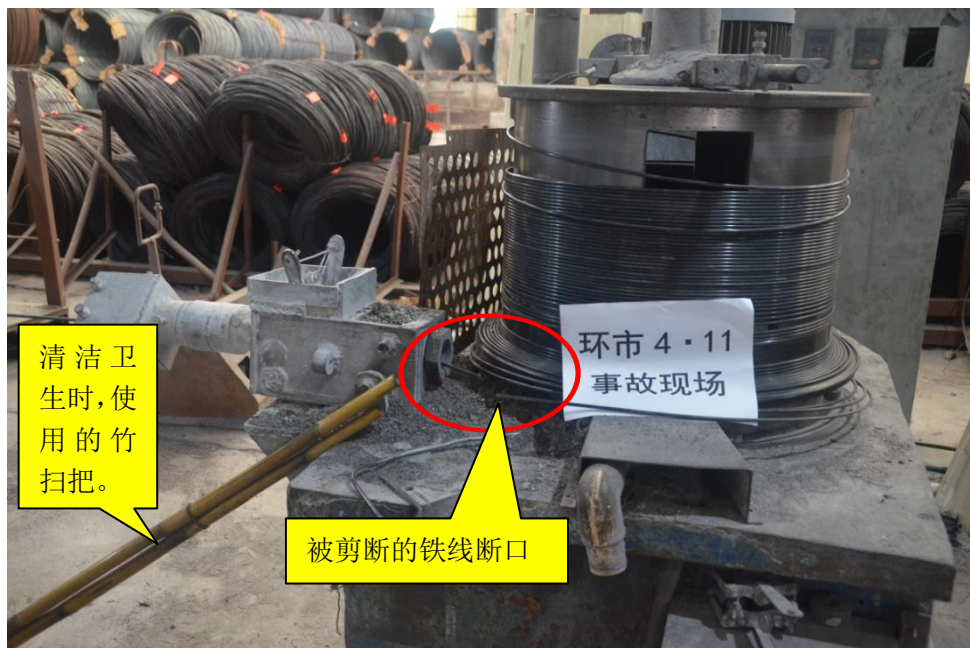
图 2 事故发生现场

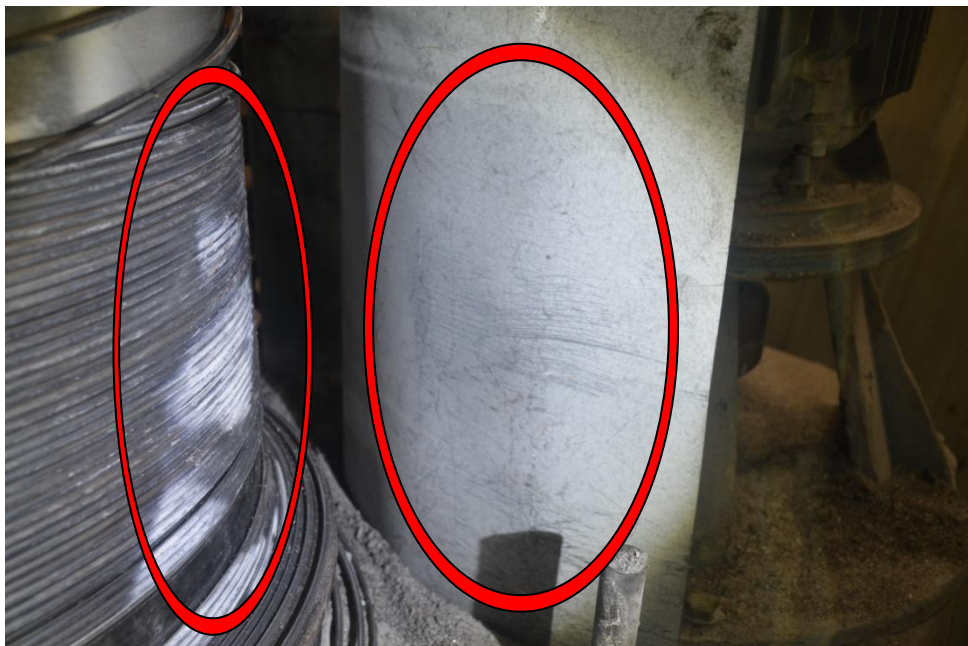
2. 经对连环拉丝机组 C 组第一台机的勘查, 发现马某玉被卷筒与挡板辗压的痕迹 (见图 3)。

图 3 马某玉被机器辗压的痕迹

马某玉在对岗位进行下班前(交班前)岗位周边的卫生清洁时, 未遵循岗位安全操作规程, 在未停止拉丝机的运行的情况下, 用戴着防护手套的手去清理拉丝机粉盒旁危险“三角”区域内的铁屑粉末混合废料时, 手套被运转铁线贴夹扯带, 瞬间整个身体躯干被扯带至卷筒绕转, 最后身体卡

在了拉丝机上的卷筒与挡板之间，导致发生机械辗压致死的安全事故。

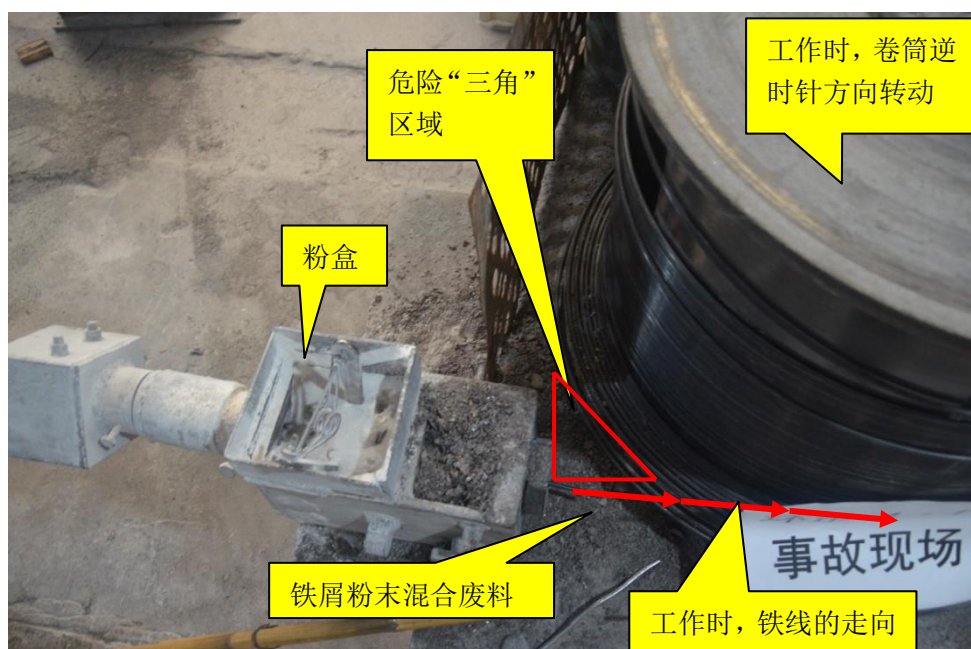
3. 连环拉丝机组 C 组第一台机的粉盒旁边危险“三角”区域铁屑粉末混合废料被清扫的痕迹。

图 4 拉丝机粉盒及卷筒

1. 企业对生产车间机械设备的风险认识和安全隐患排查意识不足，拉丝生产线的安全防护装置不完整，未能及时排除生产现场相关隐患。

（一）江门市高力五金制品有限公司一要认真吸取事故教训，进一步压实主要负责人安全生产法定 7 项职责，建立健全三级安全生产责任制，落实相关人员的安全生产责任；二要加强作业员工安全教育，提高员工安全意识，时时将安全放在第一位，杜绝麻痹大意违章作业；三要强化安全培训，提高作业员工安全技能，严格按照专业和岗位分工，重点抓好全员安全培训，保证技能培训效果，不断提高安全操作技能；四要对危险性较大的机器设备，增加安全防护、危险警告、危险终止装置，提升技术防范能力；五要严格执行管理制度，标准化作业，规范各岗位、各工种作业人员的行为，杜绝人的不安全行为，防范安全事故发生。

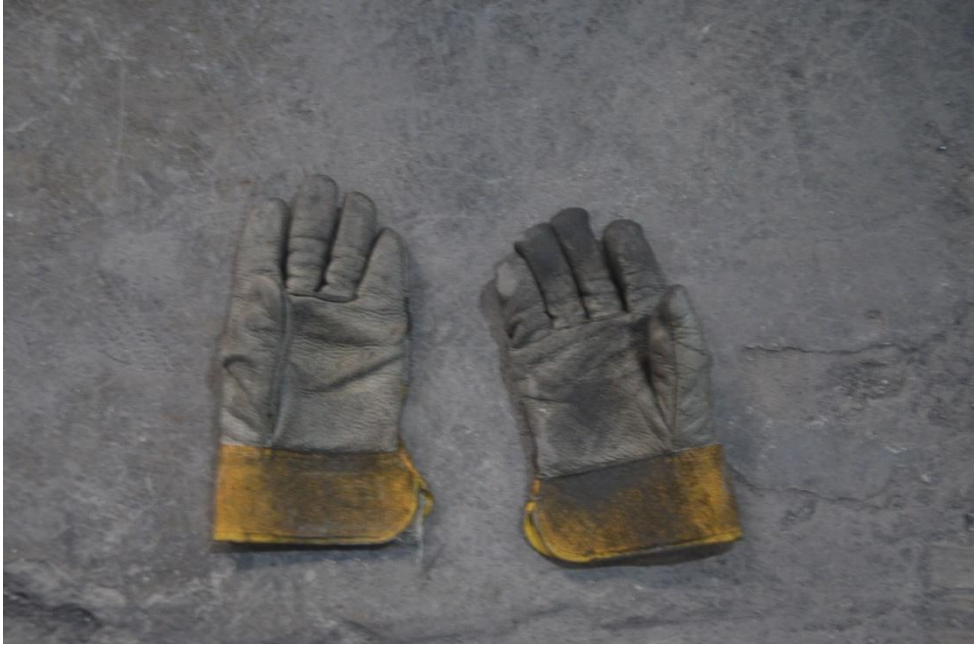
4. 马某玉佩戴的手套样式，该手套为加厚皮料耐磨耐穿刺手套（见图 5）。

图 5 员工佩戴的手套

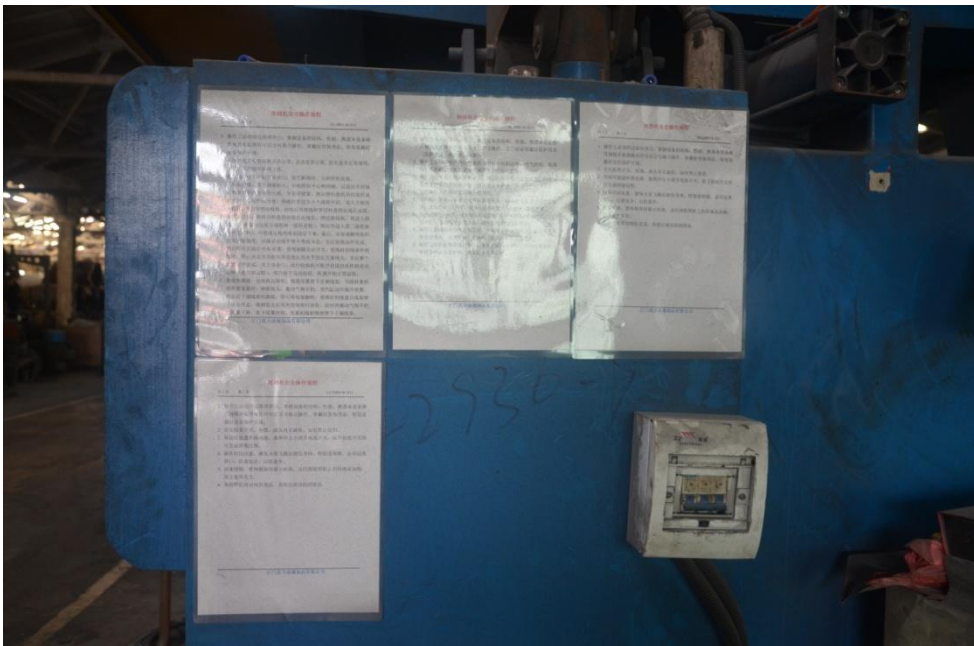
5. 生产车间内贴有操作规程，公告栏处贴有危害告知事项（见图 6、7、8）。

图 6 生产车间内张贴的操作规程

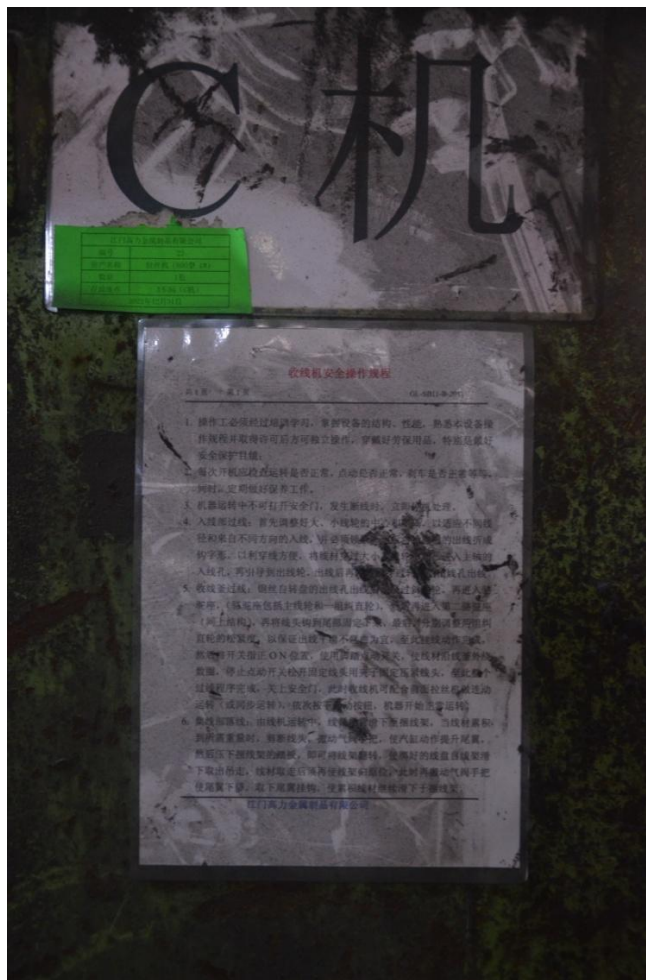
图 7 操作岗位上的操作规程

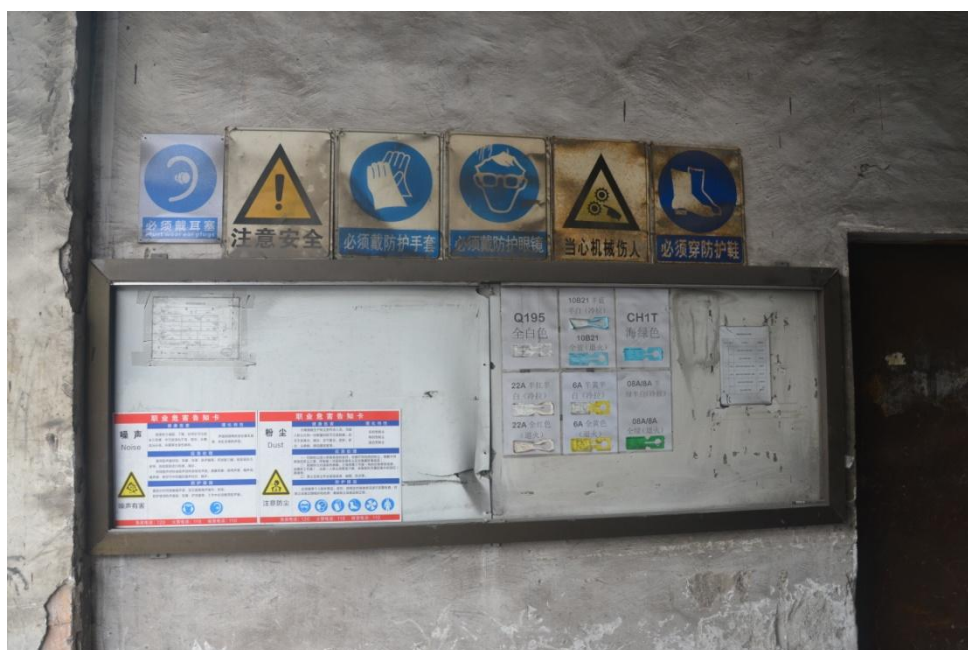
图 8 公告栏

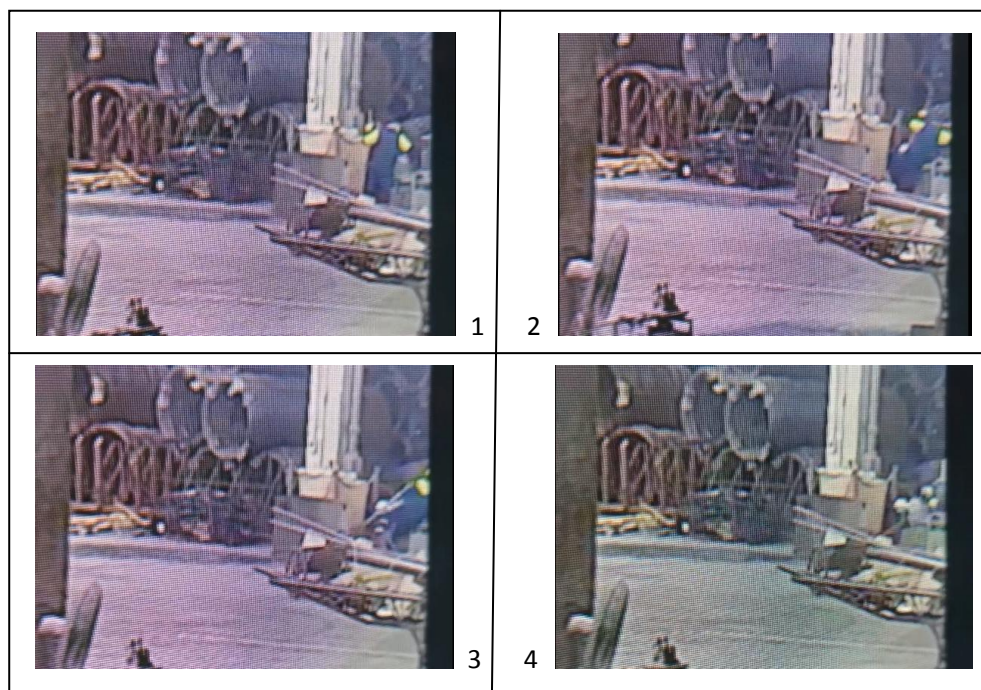
2023年4月11日01时50分许,临近交班(下班),马某玉对岗位周围进行卫生清洁,发现C机组第一台拉丝机上危险“三角”区域内有铁屑粉末混合废料,便伸手去清理铁屑粉末混合废料,手套被运转铁线贴夹扯带,瞬间整个身体躯干被扯带至卷筒绕转,最后身体卡在了拉丝机上的卷筒与挡板之间(见图9)。

图9 事故发生经过(视频截图)
