**蓬江荷塘信义玻璃（江门）有限公司
“7·6”一般物体打击事故调查报告**

蓬江区政府事故调查组

2023年11月3日

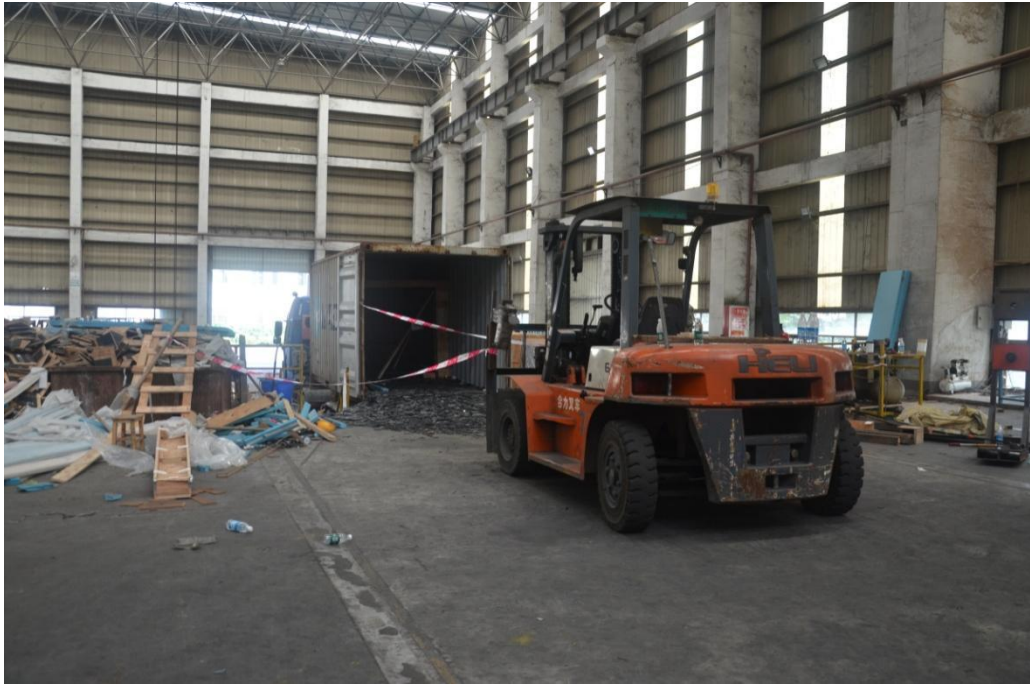
图 1 事故发生区域

1. 事故发生在信义玻璃（江门）有限公司的储运仓库 A 区 954 装柜平台（见图 1）。

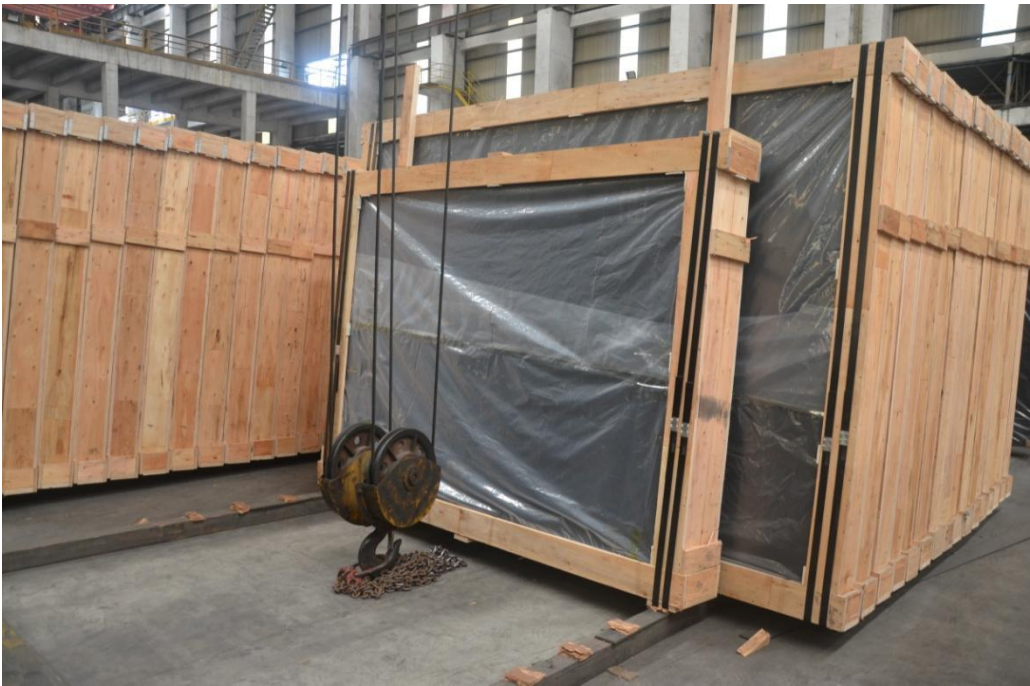
图 2 行吊吊起玻璃的位置

2. 行吊将每箱玻璃吊运到装货平台，叉车再从装货平台将玻璃逐箱推往货车车厢内指定位置（见图 2、3、4）。

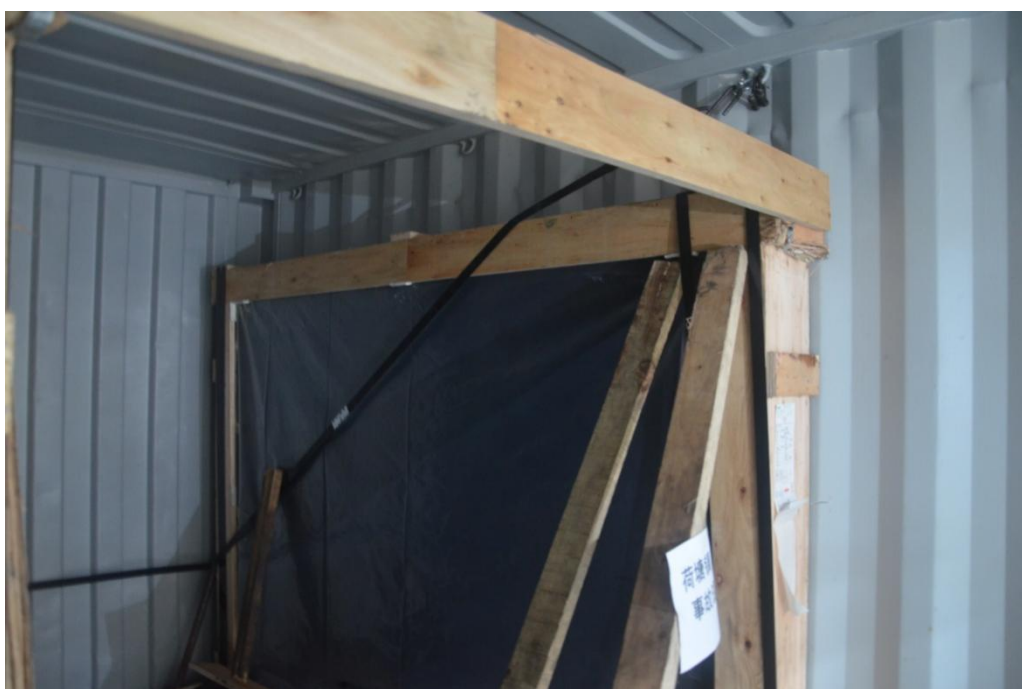
图 5 车厢内摆放着固定好的货物（玻璃）

3. 叉车要将玻璃推往货车车厢内指定位置。在叉车推移的过程中，让玻璃紧贴车厢（厢体尾门进入右侧）内壁，防止包装箱体向左间隙倾倒，两名协助工人技术上需要站在同方向的左侧临时使用方木斜撑箱体，当叉车退出来，再由两名工人利用扁型收紧带将玻璃箱体锚定在车厢里面（见图 5）。

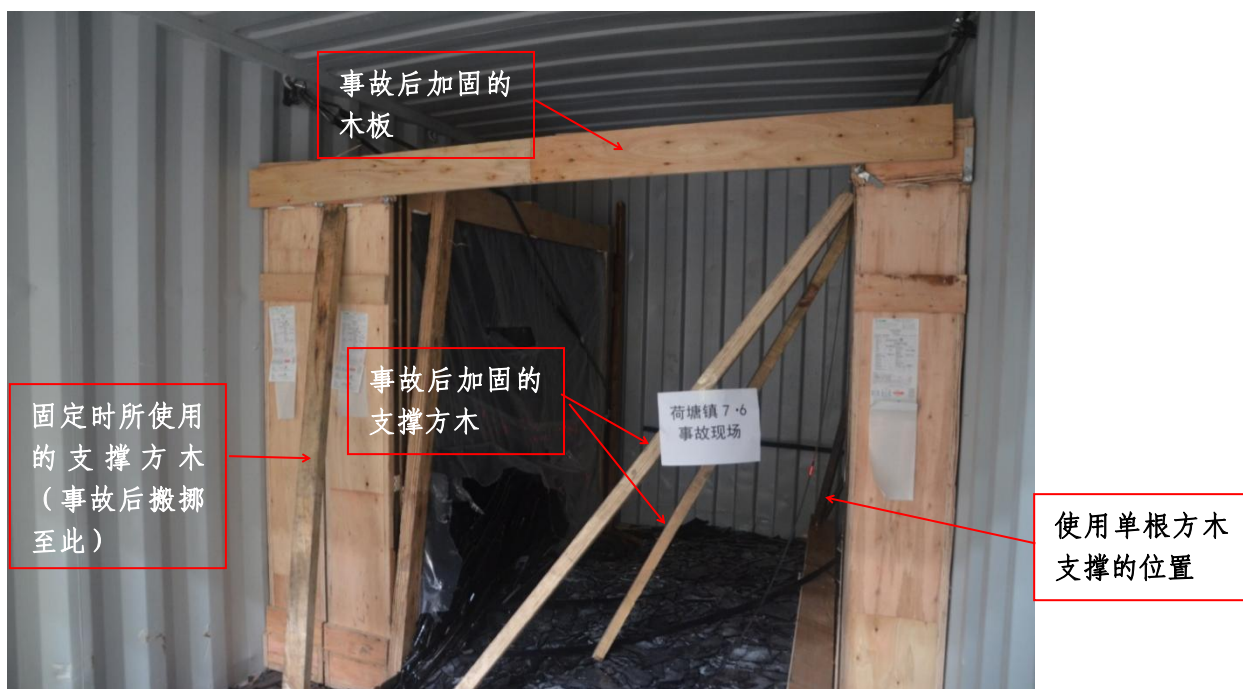
图 6 事故现场 (货车车厢内部)

4. 郑某竖在货柜内进行货物（木箱包装的玻璃）固定时所使用的支撑方木及玻璃倾覆后的情形（见图 6、图 7）。

郑某坚在车厢内俯身套绑木箱玻璃扁型收紧带时，突然滑倒，脚碰倒了支撑方木，致使支撑方木支撑点发生变化，玻璃重心偏支撑方木一侧并倾倒，直接压住了郑某坚腹部以下位置，导致该起事故的发生。

（一）信义玻璃（江门）有限公司**一要认真**吸取事故教训，进一步压实主要负责人安全生产法定七项职责，建立健全三级安全生产责任制，落实相关人员的安全生产责任；**二要**加强作业员工安全教育，提高员工安全意识，时时将安全放在第一位，杜绝麻痹大意违章作业；**三要**强化安全培训，提高作业员工安全技能，加强对装运岗位的实际上岗操作的管控，严格督促岗位操作工执行落实；**四要**做好作业现场防滑、防倾、防砸等措施，加强车厢内的安全防护装置，真正做到“不安全不开工”。
